ホームインスペクション（住宅診断） 報告書

【一戸建て木造建築】

物件概要			
物件所在地	東京都小平市		
構造種別	木造（在来工法）		
規模	地上 2 階 地下 0 階		
面積	延べ床面積 83.62 m ²		
竣工時期	1987年（昭和62年）03月 （築 23 年）		
調査当日の状況			
通電	有	水道開栓	有
ガス開栓	有	床下内部	進入可
小屋裏内部	進入可

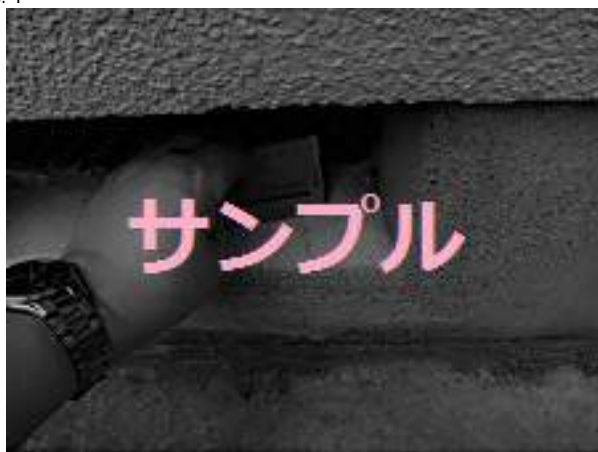
No. 1

基礎 > 基礎表面 > モルタル仕上げ > 著しいひび割れ

基礎立ち上がり南面
換気口の周りに小さなクラックが確認できました。
表面のモルタル仕上げのみとみられ、特に問題ないと判断しています。

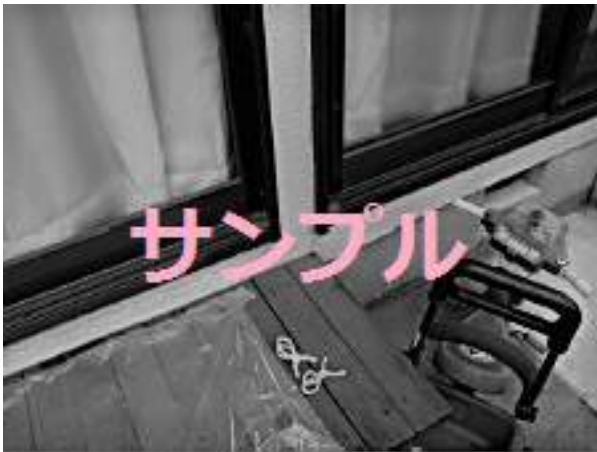
No. 2

外壁仕上げ > 外装材表面 > モルタル塗り仕上げ等 > 著しいひび割れ

外壁南面
クラックが確認できました。
表面のモルタル仕上げのクラックですが、床下の同じ箇所付近で染みなどが見られるため雨水浸入の原因である可能性があります。

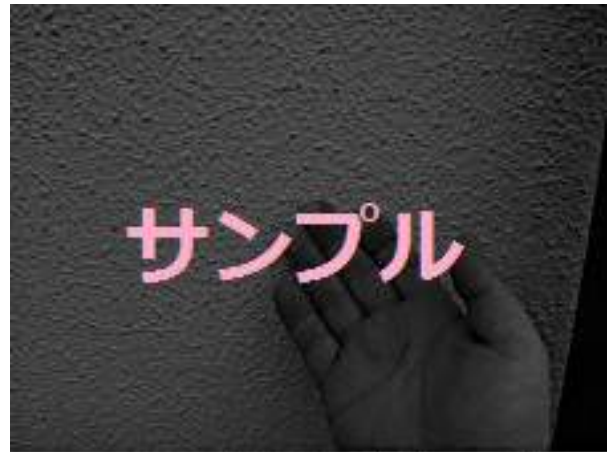
No. 3

外壁仕上げ > 外装材表面 > モルタル塗り仕上げ等 > チョーキング（白亜化）

外壁の塗装は劣化してチョーキングが発生しています。

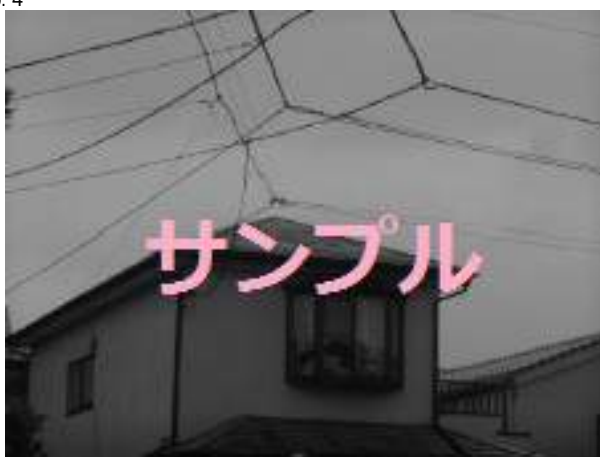
No. 4

屋根 > 軒先、棟、屋根面等の形状

確認できる範囲では変形等はありません。

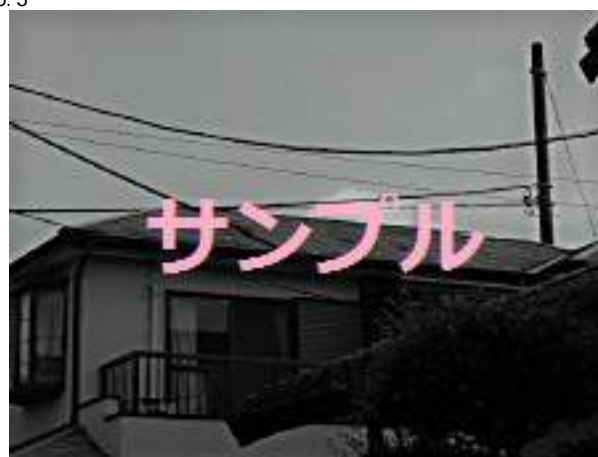
No. 5

屋根 > 仕上げ材表面 >
粘土瓦、厚形スレート(プレスセメント瓦)住宅屋根用化粧スレート >
こけ、変退色

屋根表面の劣化が目立ちます。小屋裏の水滴痕の原因と考えられます。目視確認できていない北側の劣化がもっともひどい可能性があります。
